ИСТОРИЧЕСКАЯ «ПАТИНА ВРЕМЕНИ» И «НОВОДЕЛ» В ПРОЦЕССЕ РЕСТАВРАЦИИ ПАМЯТНИКА

Скворцов Александр Игнатьевич
кандидат искусствоведения, профессор
ФГБОУ ВО «Владимирский государственный университет
имени Александра Григорьевича и Николая Григорьевича Столетовых»
г. Владимир

HISTORICAL «PATINA OF TIME» AND «REMAKE» IN THE PROCESS OF RESTORATION OF THE MONUMENT

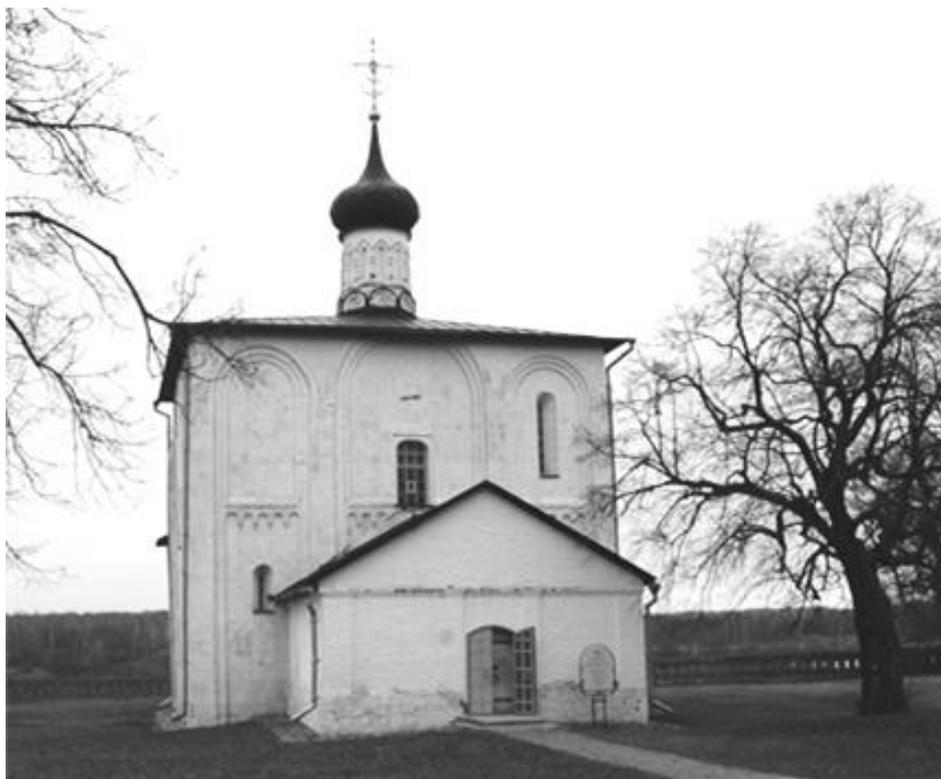
*Рисунок 1. Церковь Бориса и Глеба в Кидекше. 1152-1157
Вид после реставрации. 2010-е годы*

Сразу отметим, что в ряду наиболее значимых мероприятий последних лет по реставрации и музеефикации особо ценных объектов культурного наследия России особняком стоит белокаменная церковь Бориса и Глеба в Кидекше близ Суздаля (рис. 1), являющаяся самой древней архитектурной постройкой Владимирской земли, возведенной князем Юрием Долгоруким в 1152 году.

Первый момент. Храм, построенный по типу традиционных четырехстолпных белокаменных крестово-купольных церковных зданий, в начале XVII века обрушился и верх его был надложен из кирпича. Сегодняшним реставраторам представлялась возможность на визуальном уровне объединить нижнюю белокаменную кладку храма с верхней кирпичной надкладкой, тщательно проработав их индивидуальные технические особенности и зрительно объединив, внося в интерьер ощущение истории.

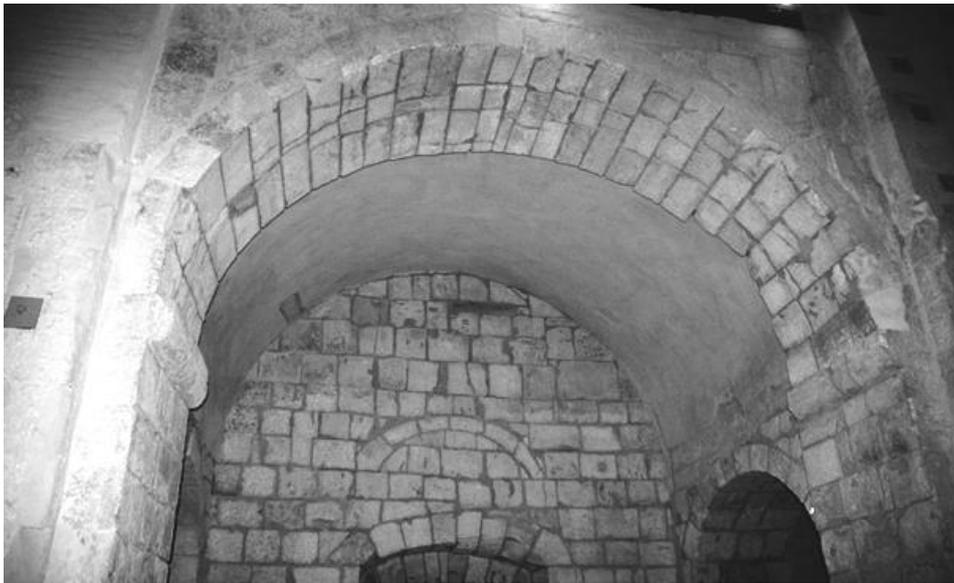
Рисунок 2. Фрагмент белокаменной кладки после расчистки от цементной штукатурки. 2000-е годы

Следы подобной «готовности» белого камня к последующей живописной отделке предусмотрены самой фактурной теской лицевой поверхности блоков, способствовавшей прочному сцеплению с

накладываемой поверх штукатуркой (рис. 2).

Такой путь «экспозиционной» подачи белого камня в интерьере был бы совершенно оправдан. А это почти 2/3 объема храма. Аналогичным путем можно было решить и показ кирпичной кладки. Необходимо было лишь подчеркнуть красоту строительных материалов и приемов, приобщая посетителя к познанию древнего архитектурного мастерства.

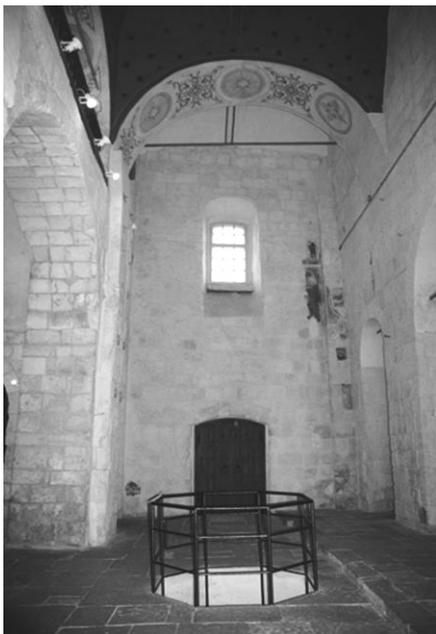
Этого, к сожалению, не произошло: границы перехода одного строительного материала к другому не акцентированы, а объединяющим элементом стала аморфная невыразительная известковая побелка, практически уничтожившая все фактурно-цветовые нюансы архитектурной кладки из белого камня и красного кирпича (рис. 3).

Рисунок 3. Общий вид интерьера после реставрации. 2014

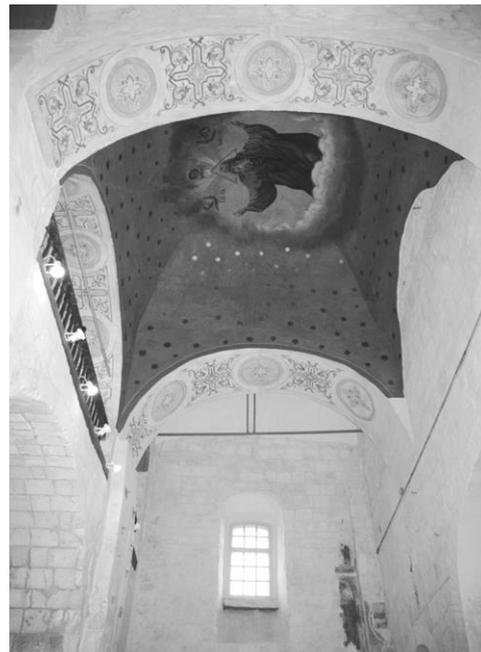
Рисунок 4. Вновь исполненная роспись свода. 2014

Второй момент – художественно-реставрационный. Произошла крайне нежелательная подмена реставрационных методов восстановления живописи приемами новодельного воссоздания. Целые компартименты (алтарная апсида с востока и сомкнутый свод центрального объема) оказались полностью композиционно восполненными новой живописью, несмотря на отдельные участки сохранявшейся в них подлинной авторской росписи начала XX века, выполненной к 300-летию Дома Романовых. Вновь созданное единое живописное пятно сработало в архитектурно-замкнутом пространстве компартимента как активное зрительное притяжение, внося в интерьер момент определенной дисгармонии и даже нарочитого давления в форме тяжело нависающего сверху свода и непроницаемой стены сбоку на фоне безжизненной сверхбелой известковой побелки, на месте которой первоначально была несложная орнаментация и приятная по цвету альфрейная раскраска светлых пастельных тонов (зеленых, желтых, розоватых). Попытка «новоделом» решить судьбу интерьера явно не удалась (рис. 4).

Переименованный по-своему новодел повлек за собою и явные искажения в перспективно-пространственных построениях композиции с изображением Саваофа в центральном своде. Отдельные её части оказались неестественными по

пропорциям и соотношению форм, что свидетельствует о нарушении законов построения монументальной живописи.

Был и другой путь, более естественный: сохранить то малое, что оставалось, визуально собрать его реставрационным путем и дать возможность показа в первую очередь более значимых фрагментов живописи XII века, разбросанных в разных частях храма, но оказавшихся сегодня буквально задавленными новоделом сомнительного художественного уровня. Сама фрагментарность состояния остатков живописи XII и начала XX веков могла бы стать не только объединяющим элементом интерьера, но и моментом его достоверной истории. Это было бы честнее, поскольку зрительно была бы предложена подлинная «патина времени». Это было бы и результативнее, поскольку зритель получил бы интерьер с более выверенными визуальными взаимосвязями.

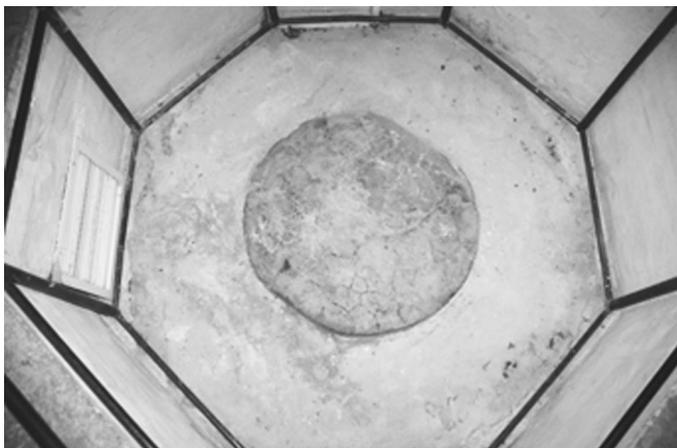
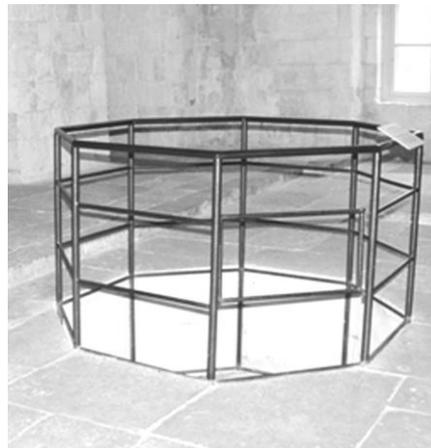
Рисунок 5. Вновь открытый древний «омфалий». 2014

Рисунок 6. Современный экспозиционный вид древнего «омфалия» после реставрации. 2014

Третий момент. Он касается приспособления и современного оснащения интерьера. Думается, можно было бы продумать более нейтральные малые формы музейного оборудования. Сегодня они не столько способствуют, сколько препятствуют восприятию остатков древности. Эта касается целого ряда экспозиционных элементов, которые можно конкретно обозначить. Во-первых, в центре интерьера наше внимание акцентируется не столько на сам древний «омфалий» (каменный пьедестал в центре храма), обнаруженный в ходе археологических раскопок в соборе и находящийся на отметке его первоначального пола, сколько на

высокое металлическое ограждение вокруг него (рис. 5 и 6). Нет реального ощущения соприкосновения с древностью, которая, при другом решении, могла бы оказаться буквально у наших ног, что приблизило бы нас к истории.

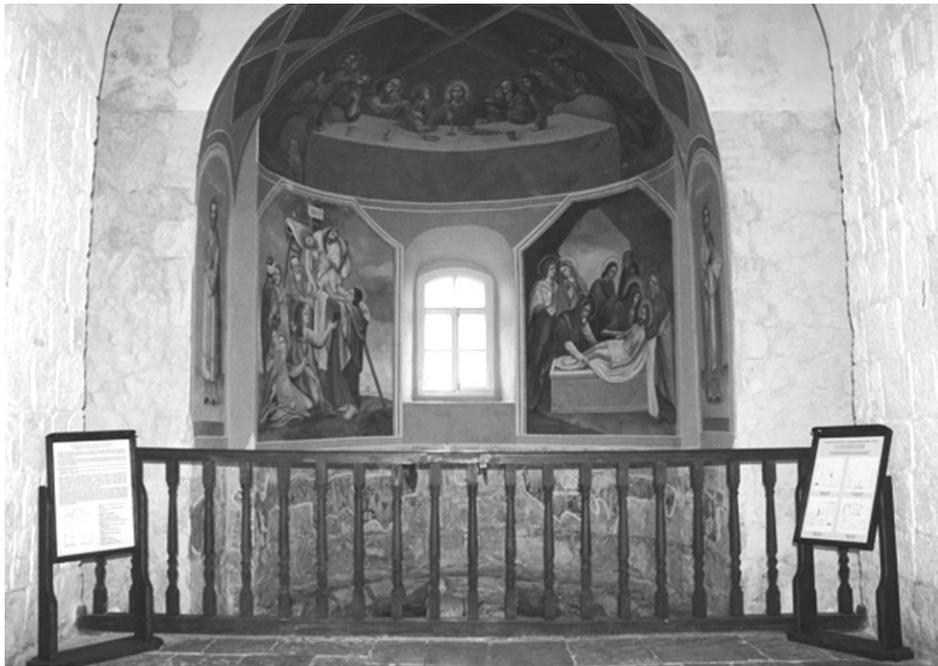
Во-вторых, деревянное ограждение перед центральной апсидой стало своего рода балюстрадой, не только резко разделившей пространство основного объема интерьера от алтаря, но и препятствующей целостности его восприятия. Стилистика балясин, заимствованная из форм XIX века, совершенно не соотносится с духом древнего собора (рис. 7).

Рисунок 7. Вид на новую деревянную балюстраду и центральную апсиду. После реставрации. 2014
